NO. 20	発行日 2005年8月	改定日 2016年3月
タイヤ偏摩耗の要因と予防方法について

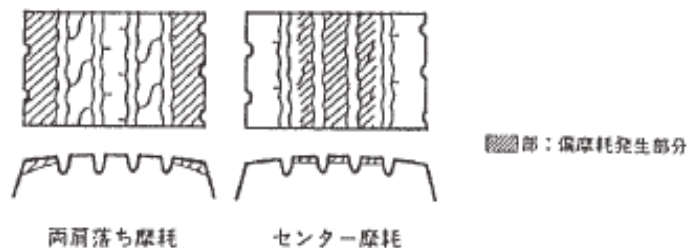
- 1) 不適正空気圧：タイヤ踏面部の接地面積及び接地圧の不均一により発生
 - ・空気圧不足…両肩落ち摩耗等
 - ・空気圧過多…センター摩耗等

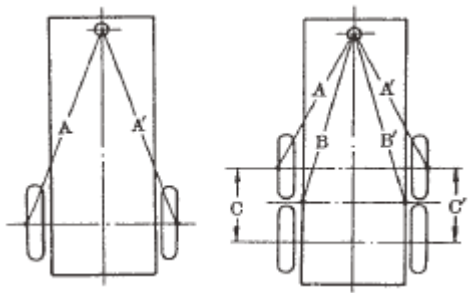
キング・ピンより車軸左右センター迄の長さの左右差が規準以上ある場合は、トレーラーが斜走する等の不具合の他に、タイヤが受ける路面よりの入力不均一となりタイヤの偏摩耗が発生する…肩落ち摩耗、片減り摩耗、波状摩耗、フェザーエッジ摩耗

(影部：偏摩耗発生部分)

キング・ピン中心と車軸両端中心間…………… $A = A'$
 キング・ピン中心とイコライザ・ピン中心間… $B = B'$
 (又は、トラニオンシャフト中心間) …… $C = C'$
 タンデム間隔…………… $C = C'$
 の左右差が規準内にあること

※トレーラー車軸アライメント調整要領、左右差規準等は、各メーカーの取扱説明書によって下さい。

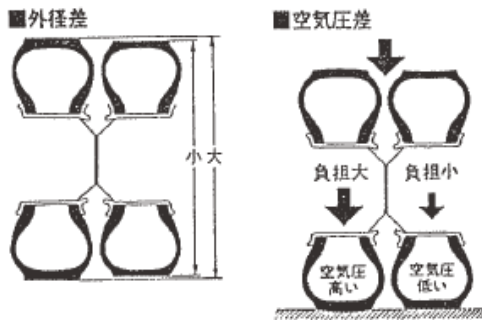
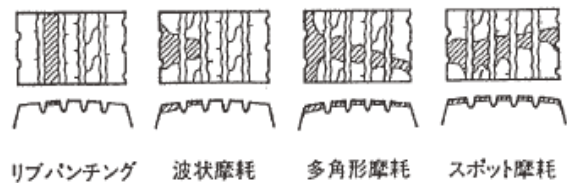
タイヤにかかる荷重負担及び回転周長が異なり、外径小、低空気圧タイヤでの引きずり増大により踏面部の摩耗不均一により発生…リップパンチング、波状摩耗、多角形摩耗、スポット摩耗

〈発生形態……代表例〉

(影部：偏摩耗発生部分)

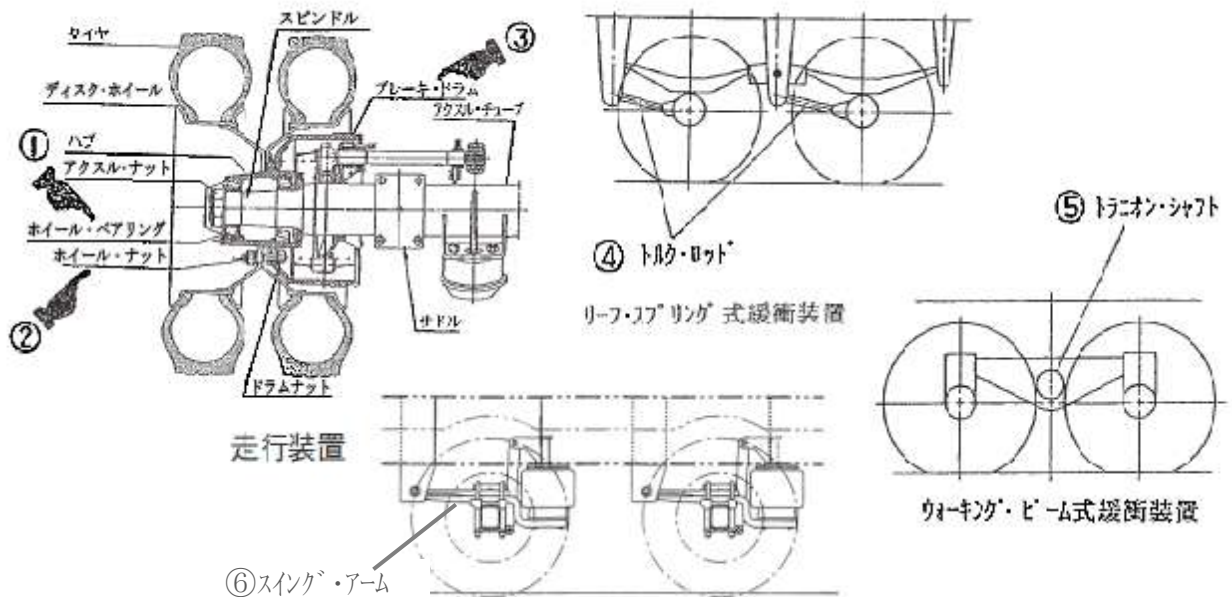
- 5) 車両の整備不良による
- ①ホイール・ベアリングのがた : 走行装置関係の点検整備不良
 - ②ホイール・ボルト及びホイール・ナットの緩み : ホイール・ボルト及びホイール・ナットの日常点検不良
 - ③車輪ロック、引きずり : 車輪制動装置関係の点検整備不良
 - ④トルク・ロッド締結部のがた : リーフ・スプリング式緩衝装置の点検整備不良
 - ⑤トラニオン・シャフト、ブッシュのがた : ウォーキング・ビーム式緩衝装置の点検整備不良
 - ⑥スイング・アーム、ブッシュのがた : エア・スプリング式緩衝装置の点検整備不良

※偏摩耗の状態は、不具合状況により異なる
 ※不具合部位の点検整備要領等は、各メーカーの取扱説明書に従ってください。
