# トレーラ サービスニュース

No.26 2008・8

## リレー・エマージェンシ・バルブ内の水分除去のお願い

# リレー・エマージェンシ・バルブ内ピストン部の水分除去方法

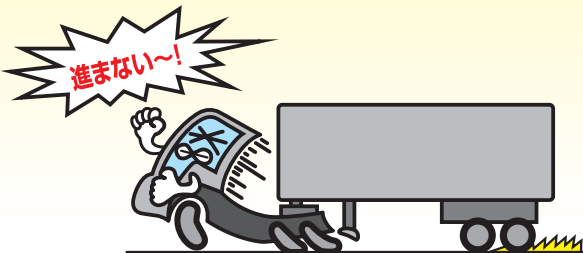
### リレーピストン内部の水分が凍ると...

トレーラのブレーキが  
ききっぱなしになる

凍結を防止するために、凝水（ドレン）の排出を励行すると共にサービス工場にてリレーバルブ等の内部とリレーピストン部の水分除去を行って下さい。

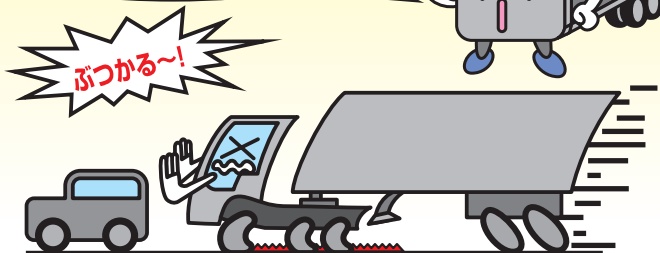
トレーラのブレーキが  
きかなくなる

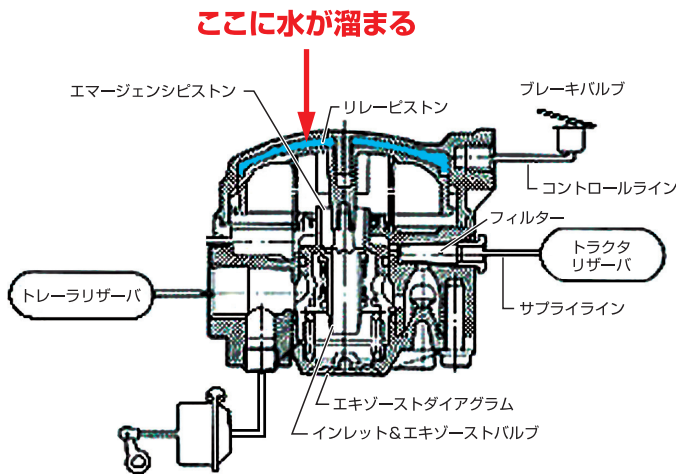
## 《例》RE-6※の場合(分解内部写真)

カバーを外し、更にリレーピストンも取り外し、カバー内面及びピストンの水分・スラッジ等を除去しカバー内面に専用グリス(リチウムベースグリスNo2相当)を塗布する。

1. コントロールラインのエア配管の取り外し。
2. リレーバルブカバーの六角ボルト4本を外す。
3. 上部カバーとピストンを本体より取り外す。
4. カバー部からピストンを分離する。(ピストンを分離時コントロールのポート部から圧縮エアを徐々に吹き込むと簡単に外れます)
5. カバー内側とピストン頭部の水分及び付着物を布等にて綺麗に清掃する。

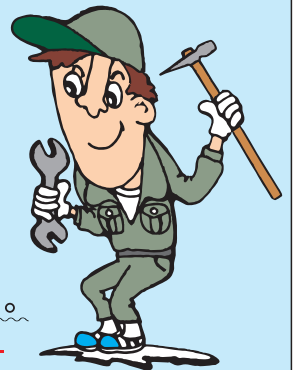
※上記点検と同時にコントロールライン及びサブライラインの配管内をエアブローして水を排出して下さい。
