バン型車両コンテナの解体性向上に関する報告書

社団法人 日本自動車車体工業会

バン部会

この活動の中で特に適正処理のための解体作業が困難であるとされている、保冷・冷凍コンテナについて、（社）日本自動車車体工業会バン部会に“易解体性向上コンテナ研究ワーキンググループ”を組織化して研究を行った。今回、保冷性能、耐久応力測定、解体実験結果について報告する。

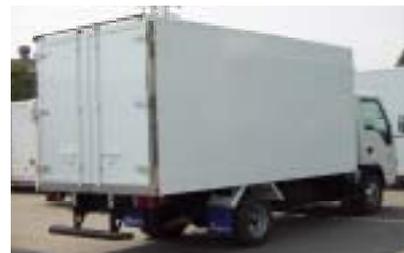
図 1 試作コンテナ外観

- ・ 基本構造：アルミサンドイッチパネル
- ・ 外 法：長さ **4600 mm** 幅 **2100 mm** 高さ **2000 mm**
- ・ 内 法：長さ **4500 mm** 幅 **2000 mm** 高さ **1810 mm**
- ・ 断 熱：P S フォーム **50mm**（ノンフロンタイプ）
- ・ ド ア：リヤドア 観音開き(サイドドア無し)
- ・ 内 装：ラッシングレール スチール **1 段**
- ・ 床 材：システムフロア（アンチスリップフロア）
- ・ 根 太：スチール
- ・ 保冷性能：B種

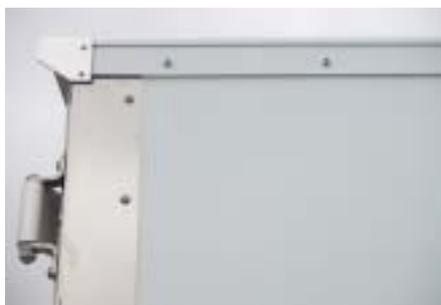
図 2 タッピングビスによる固定例

- ・ 部材組立には接着剤やブラインドリベットを使用せず全てボルトナットまたはタッピングビスによる固定とし解体性の効率化を図る。
- ・ アルミサンドイッチパネル内部のインサート材を、スチール材からアルミ材へ変更した事で鋸盤によるカットの効率化を図る。
- ・ 断熱材にノンフロンタイプの P S フォーム材を採用した事でフロン回収を不要とする。
- ・ リサイクル、処理の困難な材料である木材、FRPを一切使用しない事で環境への負荷を低減した。

- ・ 前回の解体作業時間と比較して以下の理由から、従来の **1/3** (約 **4** 時間) の時間短縮が可能となった。
 - ① 部材組立を接着剤やブラインドリベットを使用せずタッピングビスによる 固定とし構造とした為、締結部品が容易に取外せた。
 - ② 前回は、パネル内部のインサート材にスチール材を使用しており、裁断時にインサート材を外す必要があったが、今回はインサート材を全てアルミ板としインサート材を外す作業が省略され、裁断時間の短縮が可能となった。
- ・ 以下項目を対応することにより、解体作業時間の半減は可能と判断出来た。
 - ① 今回のタッピング構造では錆による固着やプラス頭による工具の滑りから、取外し難い部位があった。六角ボルト等、工具が滑り難い締結部品の使用。
 - ② パネル裁断時間が全体の約 30% を費やされる結果であった。丸ノコによる手作業と材料の大きさによる作業性を向上。
- ・ 今後の検討課題は、次の通りである。
 - ① 排水パイプの溶接固定による、フロア材からの分離容易化
 - ② 天井板の吊り上げ方法容易化

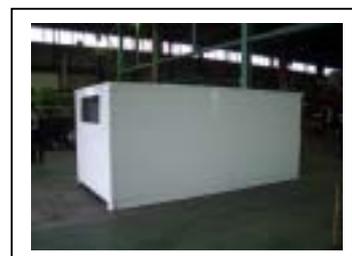
解体前の外観

図4 解体フロー写真

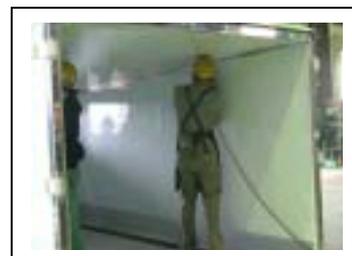
③-1 天井の取外し

③-1. 庫内上隅の前後両側面に取付いているレールはエアドライバにてタッピングビスを外しバールを用いてパネルより引き剥がす。

〔使用工具：エアドライバ、バール〕

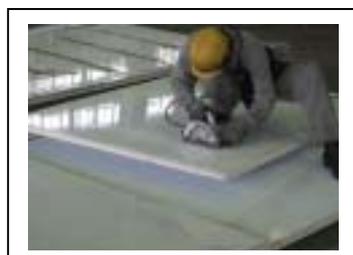
⑩ 断熱パネルの解体

⑩所定のサイズへ切断(136分)

裁断寸法 1500mm×800mmの大きさに野書き、丸ノコで切断する。

切断時間はサイドパネル1枚で15～20分を要す〔使用工具：電動丸ノコ〕

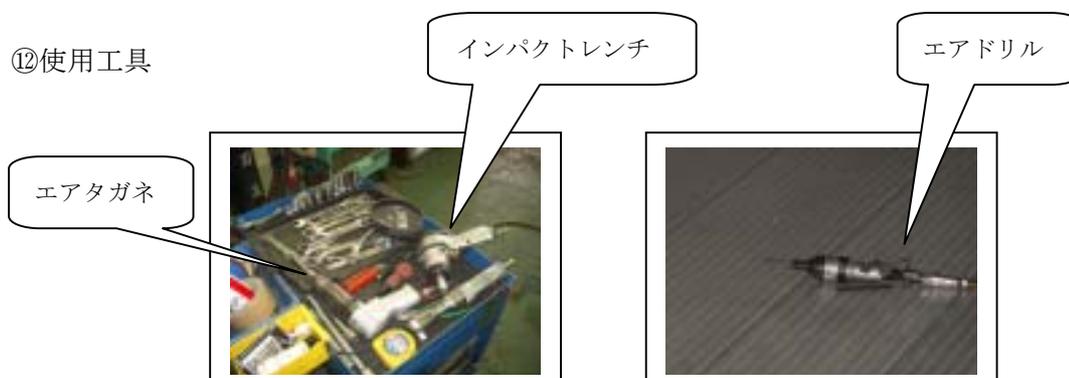
⑫ 使用工具

⑫使用工具

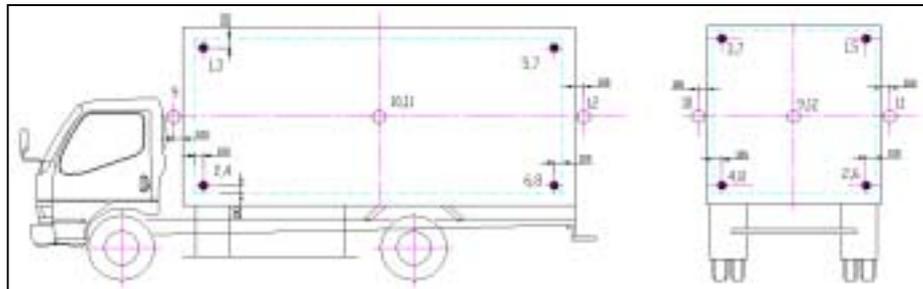
表 1 温度計測位置

温度計測位置：計 12 点（内部 7 点／外部 5 点）とする。（表 1 参照）

備考 1. ●印は、車体内部の温度計測位置を示す。

2. ○印は、車体外部の温度計の位置を示す。
