# 自社の CN活動体制と活動事例 (CO2排出量削減)

2025年12月5日

株式会社トランテックス  
生産技術部 谷内

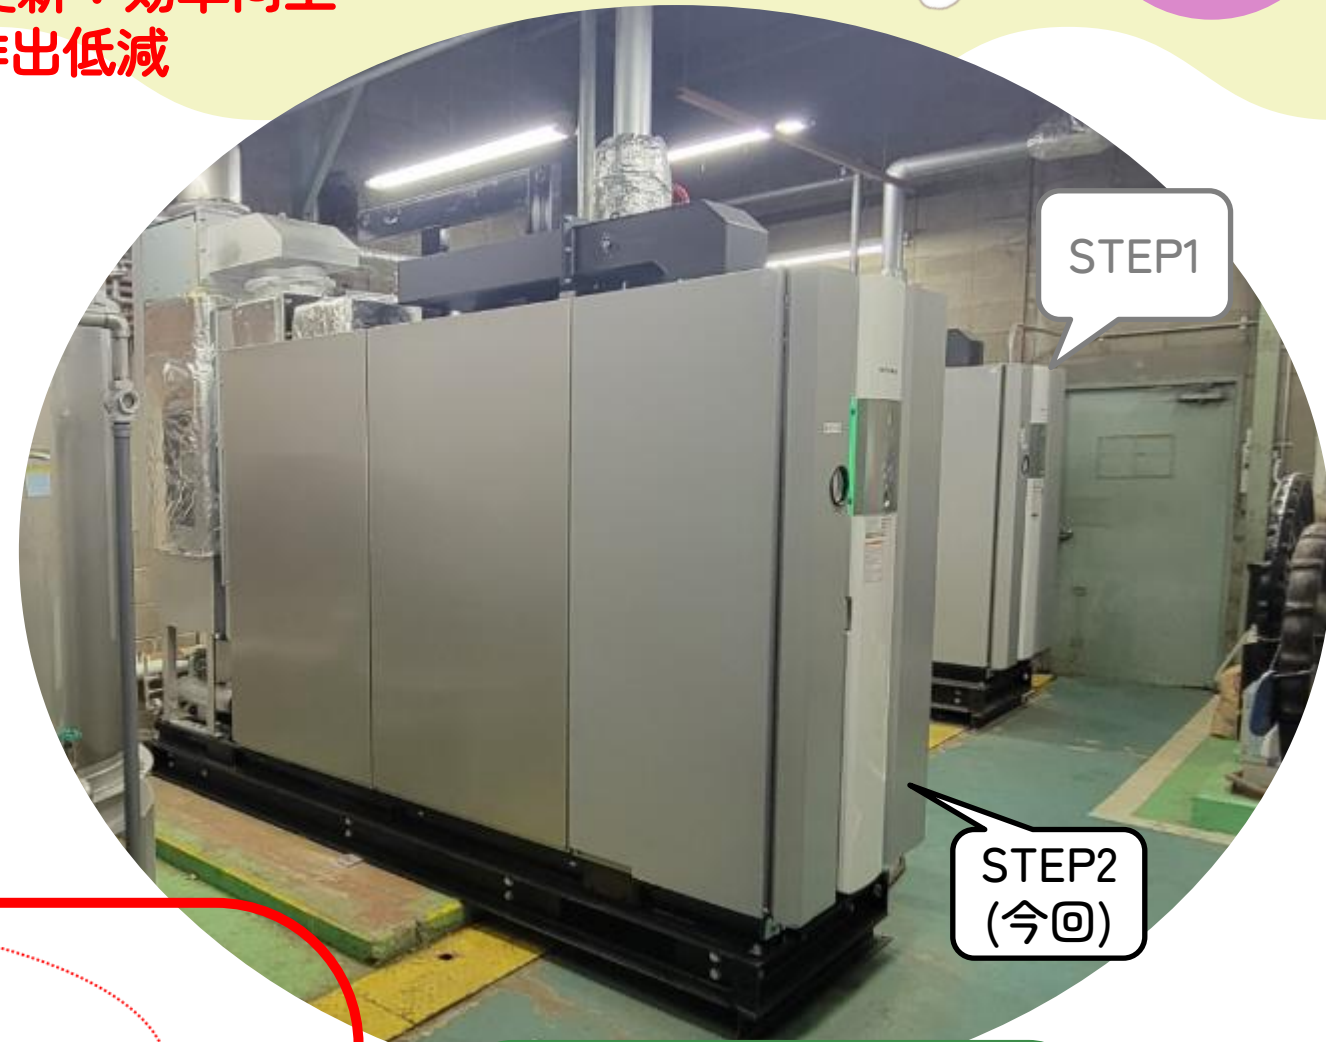
- ・重油ボイラーからLPGボイラーに更新：効率向上
- ・燃料が重油からLPGに変わりCO2排出低減

CO<sub>2</sub>  
排出量  
▲42  
tonボイラー効率向上によるCO<sub>2</sub>排出低減(ton-CO<sub>2</sub>/年)

■A重油 ■LPG1号機 ■LPG2号機

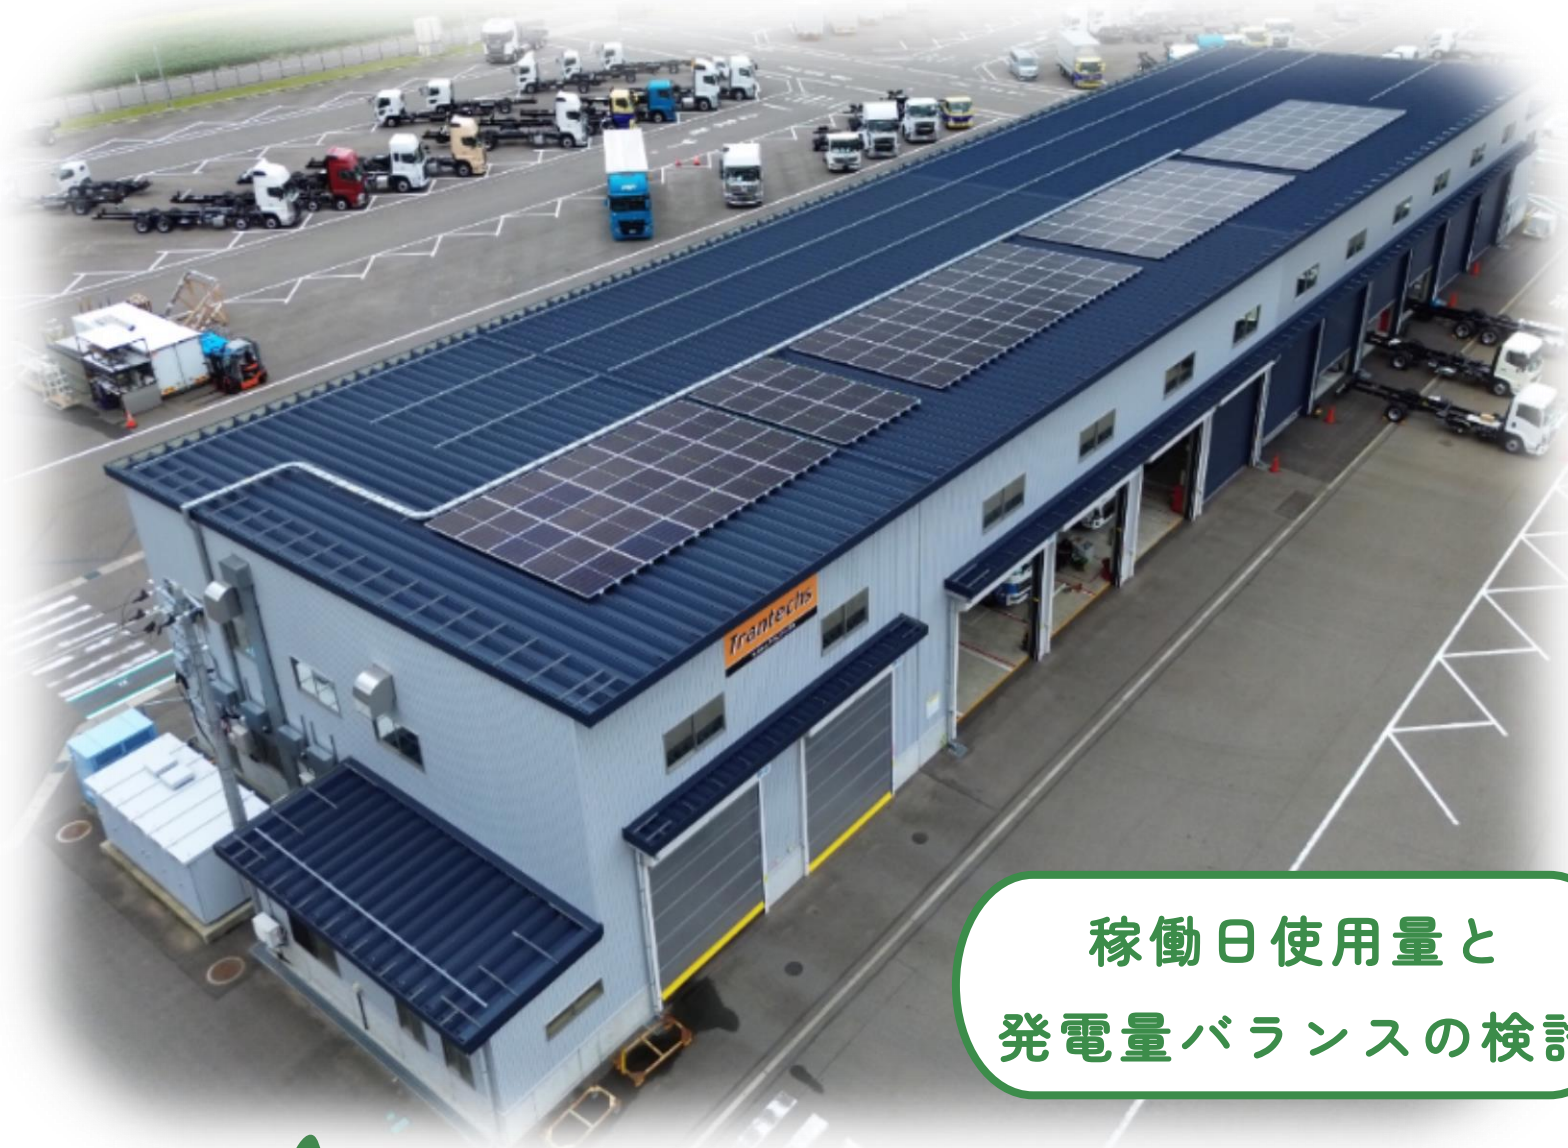
- ◆設置場所 山島工場
- ◆発電容量 61.6KW
- ◆パネル枚数 140枚
- ◆年間発電量 68,500kwh

稼働日使用量と  
発電量バランスの検討

CO<sub>2</sub>  
排出量  
▲29  
ton
