NO. 20	発行日 2005年8月	改定日 2016年3月
タイヤ偏摩耗の要因と予防方法について

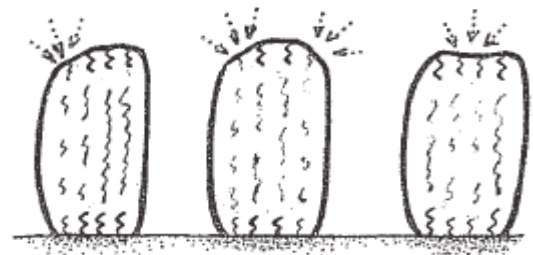
偏摩耗

タイヤ偏摩耗の発生は、タイヤ踏面部へのさまざまな入力要因となり、タイヤ各部位の摩耗量が異なった時に発生します。入力には、次のようなものがあります。

- 1) 走行及び使用条件によるもの
 - ・道路形状
 - ・カーブの頻度
 - ・空気圧の状況
 - ・装着位置
 - ・その他
- 2) タイヤ機能によるもの
 - ・トレッドパターン（溝形状、サイプ他）
 - ・その他
- 3) 車両機能によるもの
 - ・制動
 - ・アライメント
 - ・その他

※偏摩耗程度が激しい場合は、タイヤ寿命の低下のみならず、騒音、振動等車両の走行にも悪影響を及ぼすことがあります。
